诸城市横沟子、南三里庄安置区用地 地块土壤污染状况调查报告

委托单位：诸城市中邦置业有限公司

编制单位：潍坊优特检测服务有限公司

二〇二〇年七月

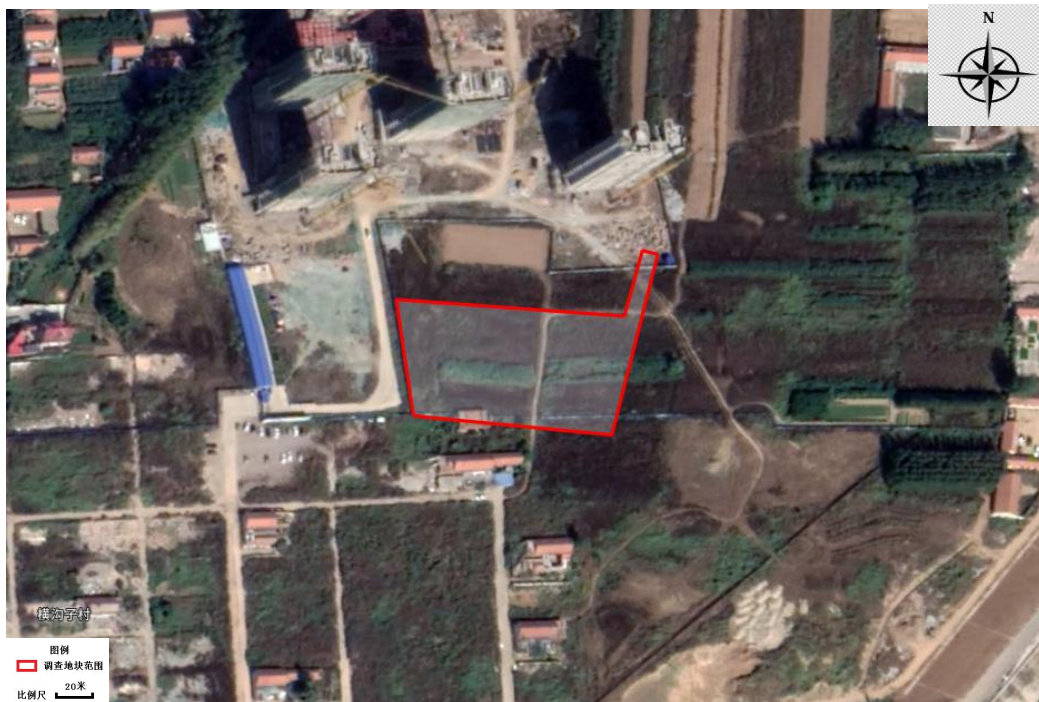
图 2.2-1 地块调查范围示意图（2019.10.15）

本次土壤污染状况调查范围为中邦置业开发的诸城市横沟子、南三里庄安置区用地地块，本地块北侧紧邻该棚户区改造项目其他地块；东、西两侧为农用地（现已荒废）；南侧为已拆迁的横沟子村。该地块整体呈不规则的多边形，总调查面积为6181平方米，具体范围见图2.2-1，勘测定界图见图2.2-2，地块拐点坐标见表2.2-1。

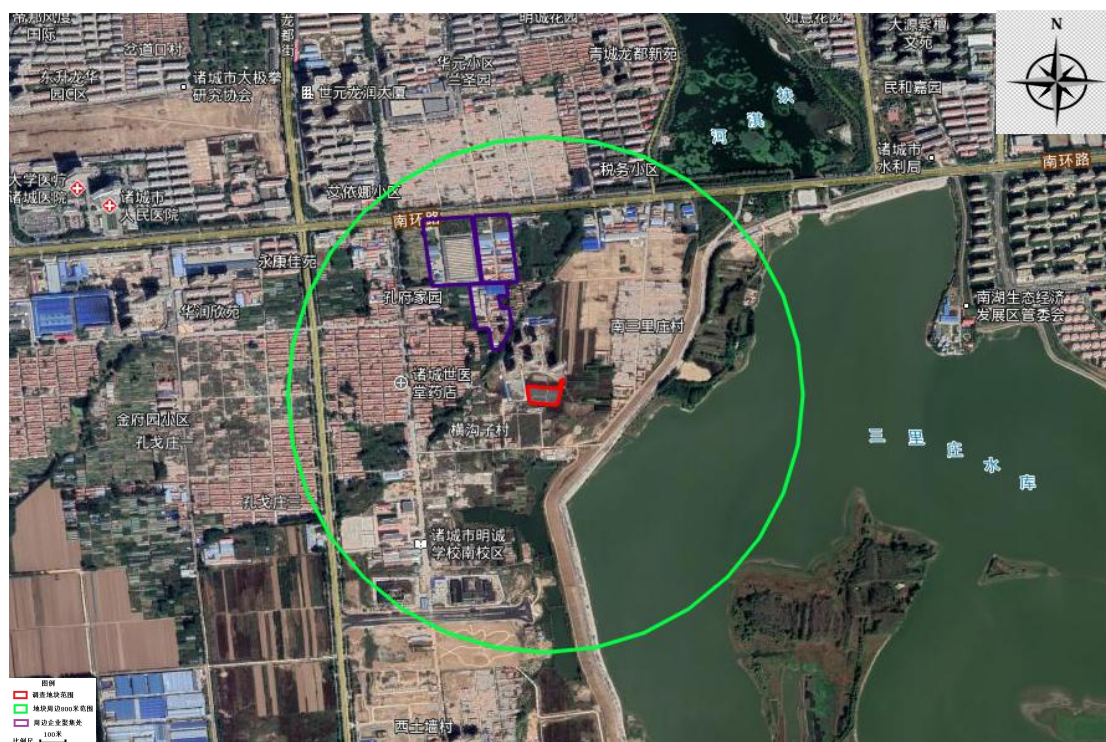
图 3.2-2 调查地块周边工业企业分布图

本调查地块西北侧 400 米处一区域（兰家村工业园）集中分布多家小型工业企业，其主要为机械加工和制衣企业，各企业规模较小但数量较多。根据现场踏勘、人员访谈，该地块周围区域无重点排污企业。该处聚集区内距离调查地块最

近的企业为诸城市庆发冲压加工厂，该企业主要经营机床加工。因本地区主导风向为南风，该聚集区内企业位于调查地块下风向，所以不会对调查地块造成污染影响。此地块 800 米范围内各企业情况见表 3.2-2、图 3.2-2。

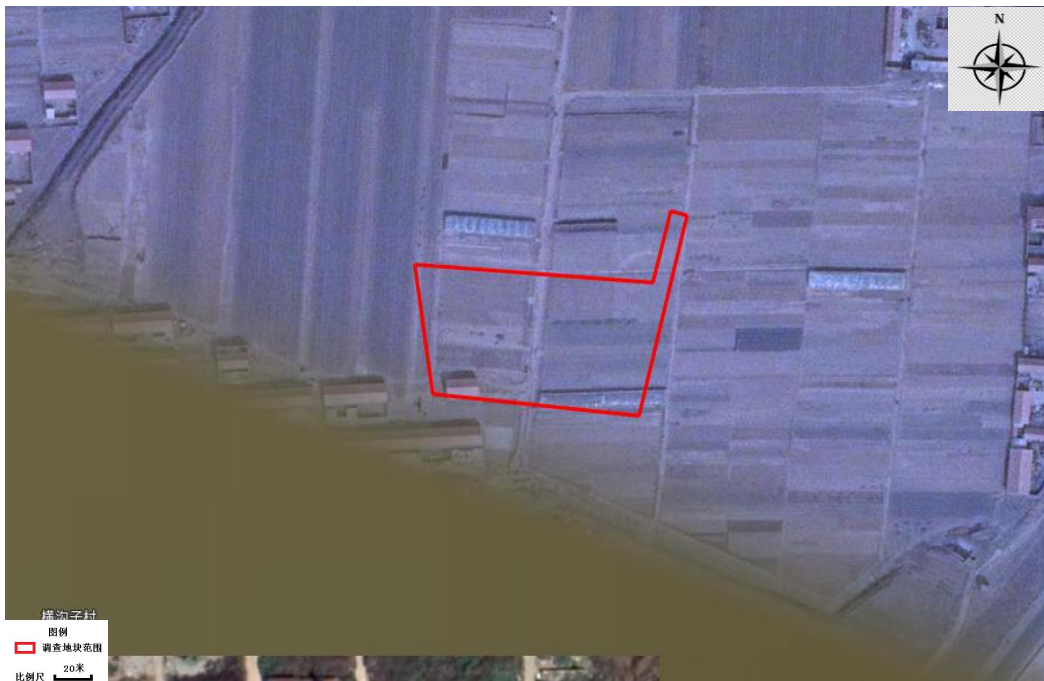
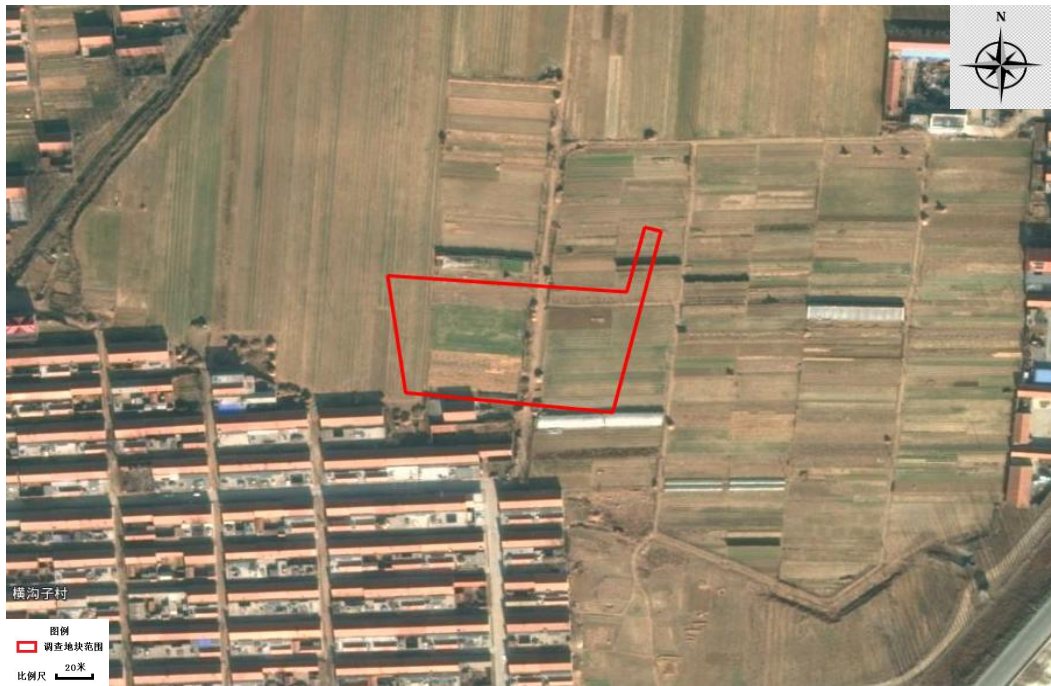
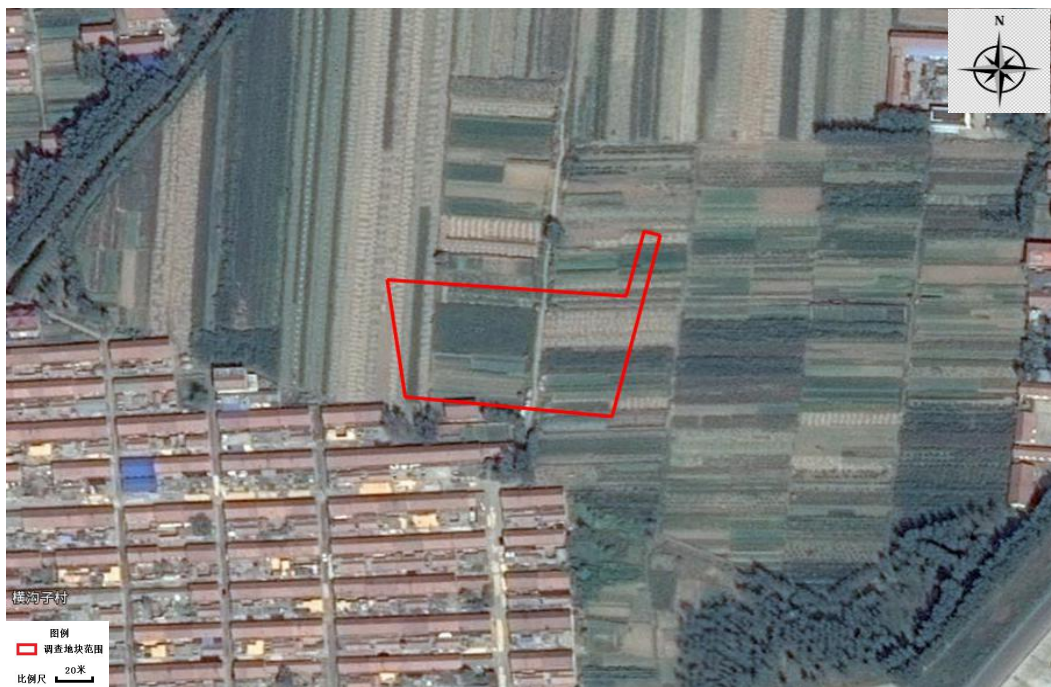
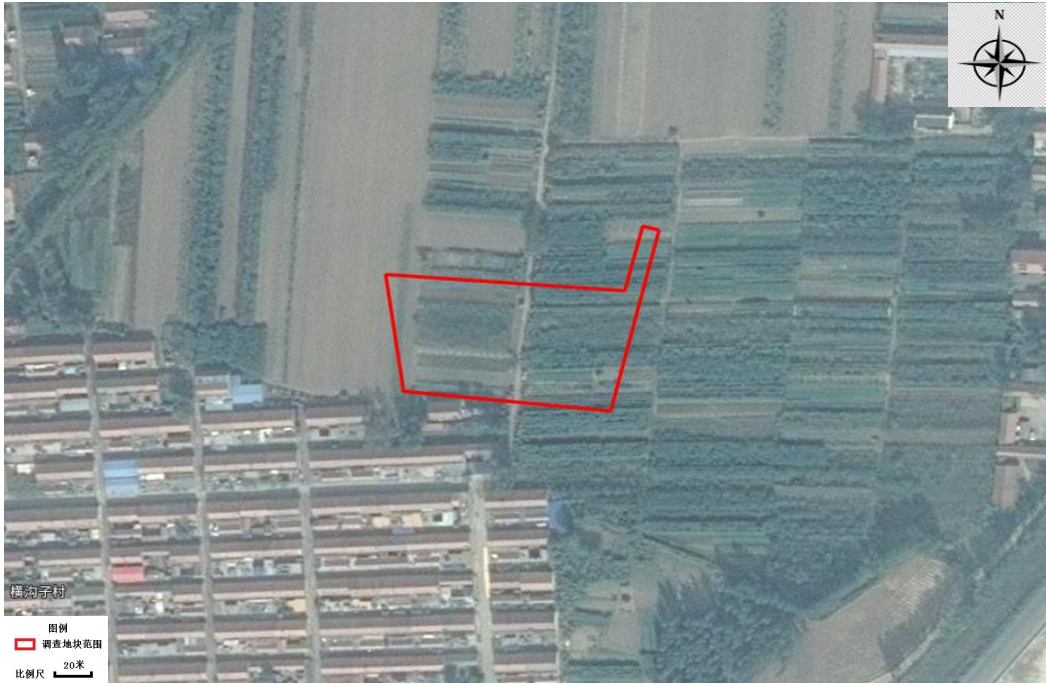
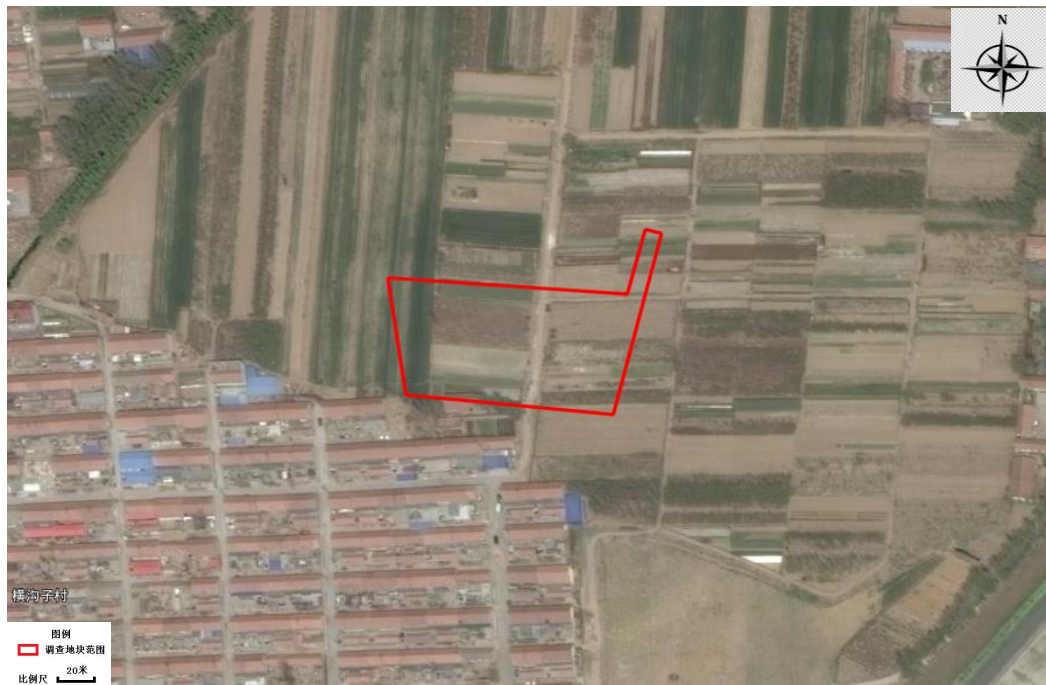
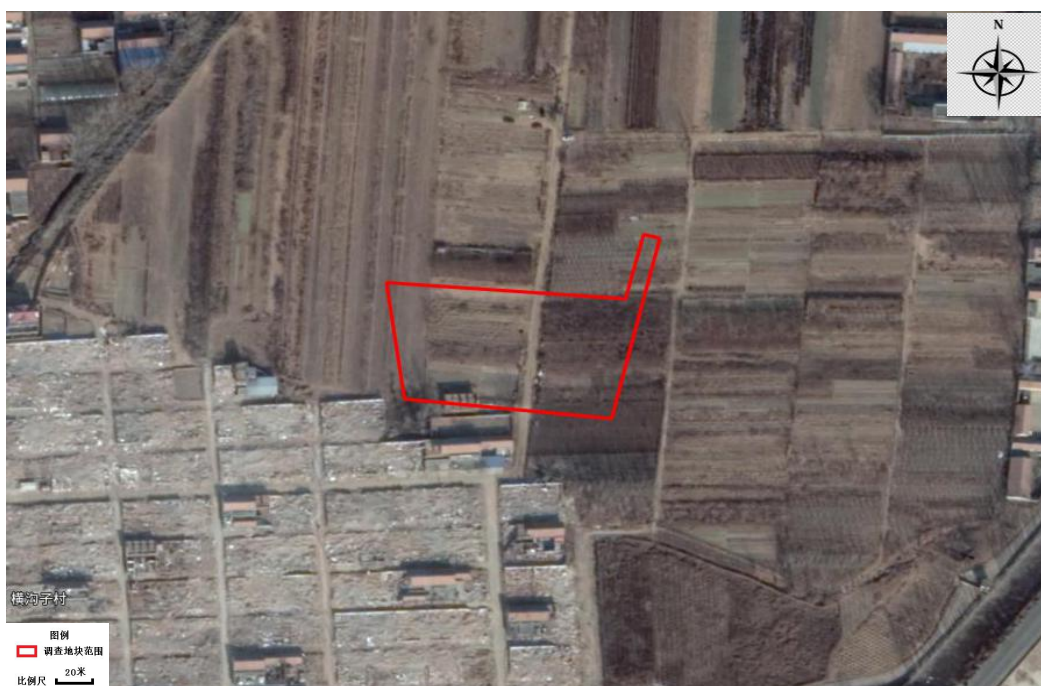
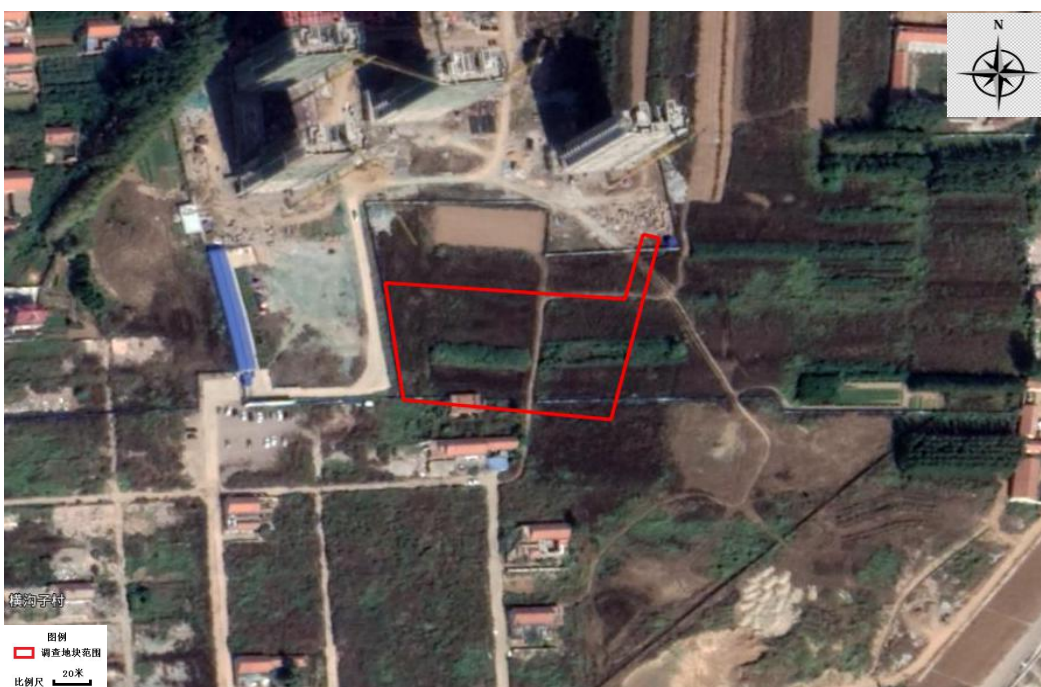
诸城市横沟子、南三里庄安置区用地地块原为诸城市龙都街道横沟子村农用地，诸城市对湖西片区进行棚户区开发改造后横沟子村整体拆除，其部分农用地作为国有用地由中邦置业开发建造安置小区。该地块历史使用情况见表 3.3-1，该地块不同历史时期遥感影像图（2006 年-至今）见图 3.3-1

时间	土地权属单位	土地类型
2017年7月之前	横沟子村	农用地
2017年7月至2019年6月	横沟子村	农用地（因拆迁未再种植）
2019年6月至今	中邦置业	住宅用地

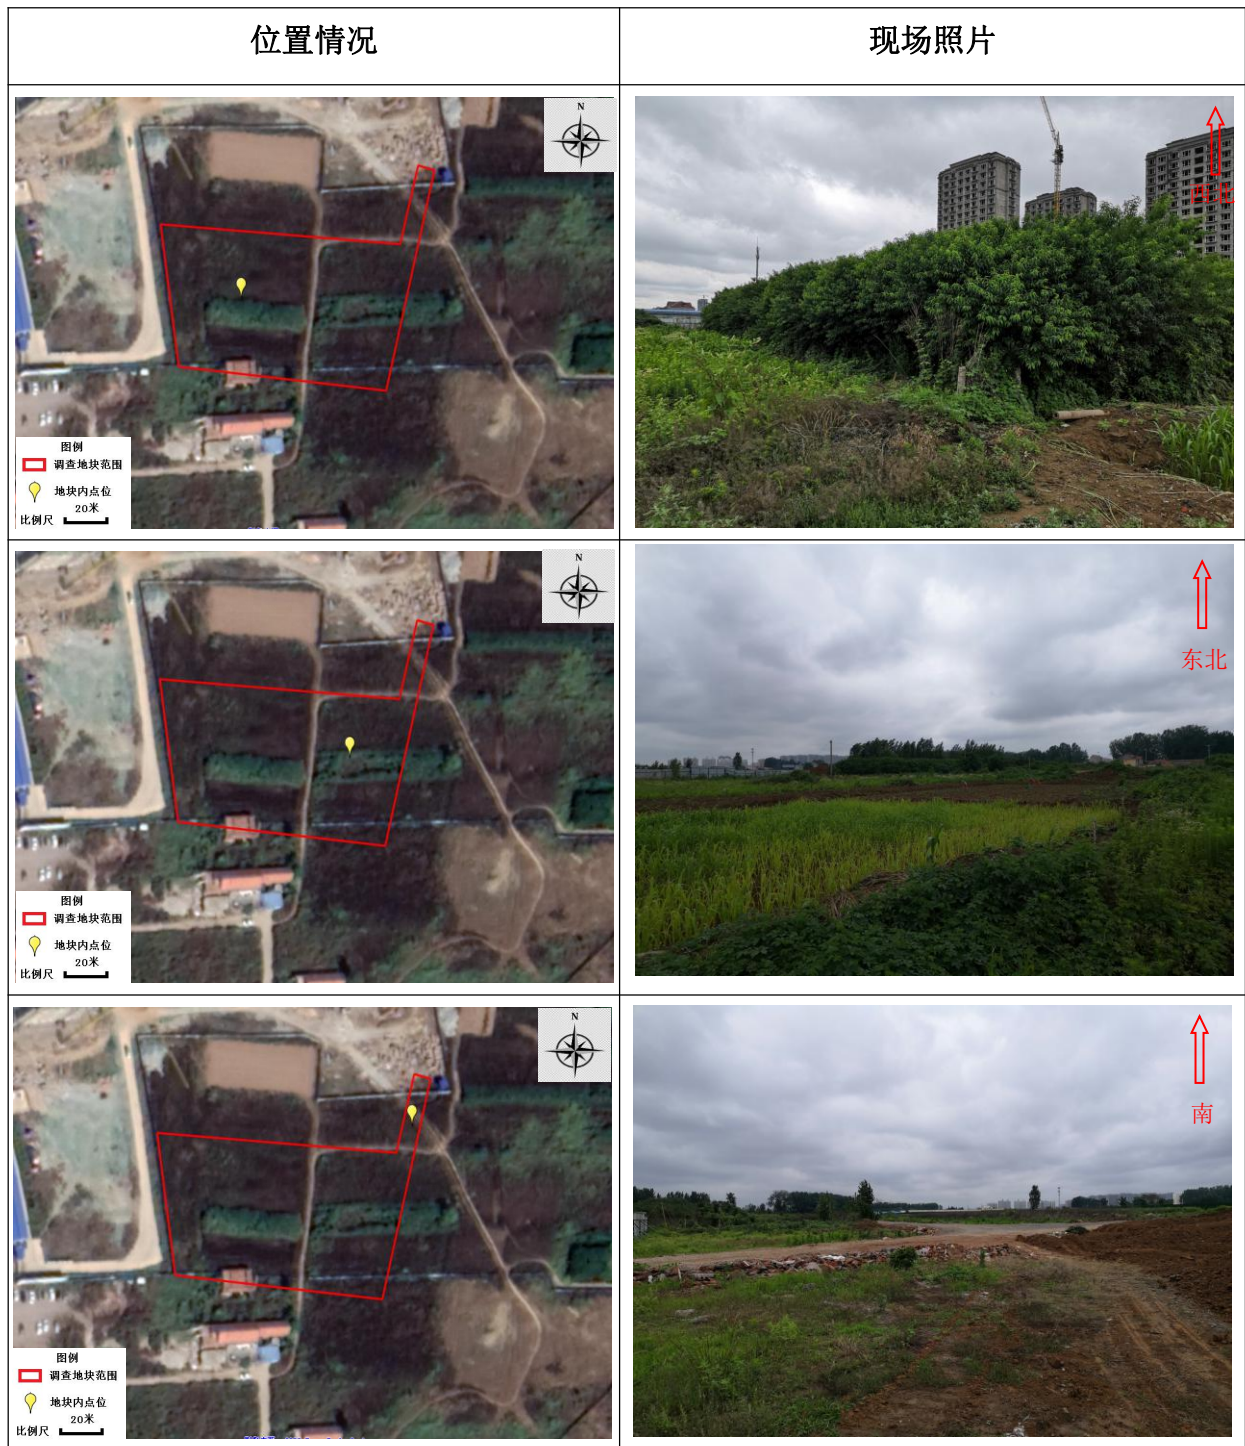
图 3.3-2 该地块内位置及现场情况一览

至我单位现场踏勘时，诸城市横沟子、南三里庄安置区用地地块仍保持拆迁前原状态，未开工建设住宅楼，地块表层长满绿植、果树以及少量农作物。该地块现状见图 3.3-2。

根据现场踏勘，该地块自横沟子村拆迁后便一直保持原状态，地块表层长满绿植、果树以及少量农作物。踏勘过程中未闻到异常或刺激性气味，本地块和相邻地块未发现可能造成土壤和地下水污染的异常迹象，未发现罐、槽以及废物临时堆放污染痕迹，现地块内没有外来堆土。相邻地块分别为正在开发建设的楼房（与此地块同属于回迁安置小区项目）、拆迁后的原横沟子村住宅和横沟子村农用地。

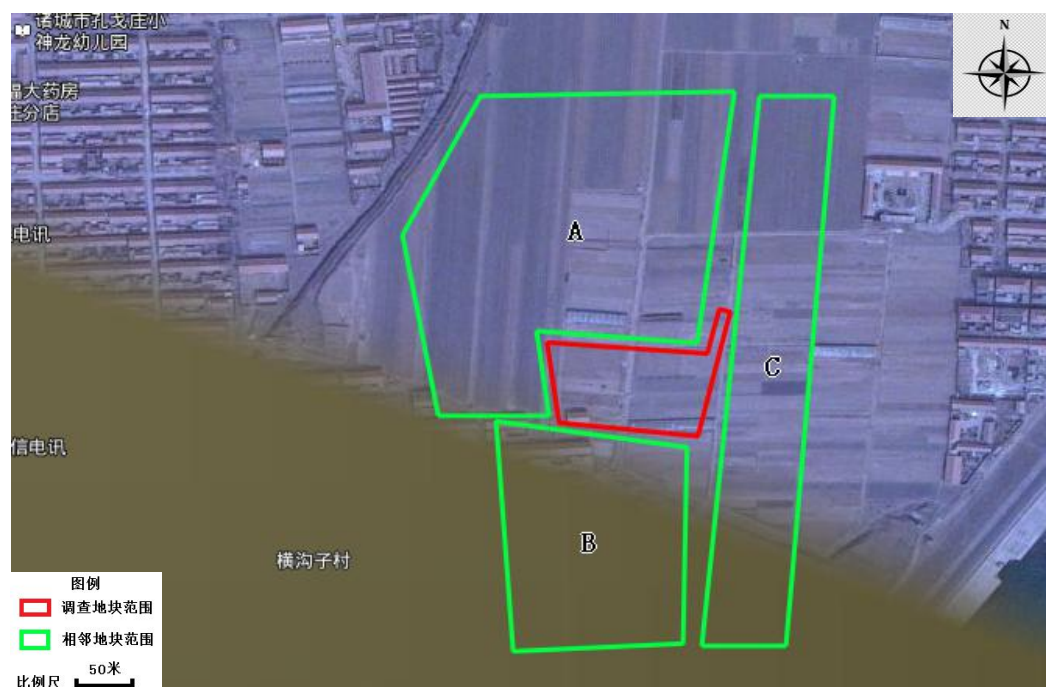
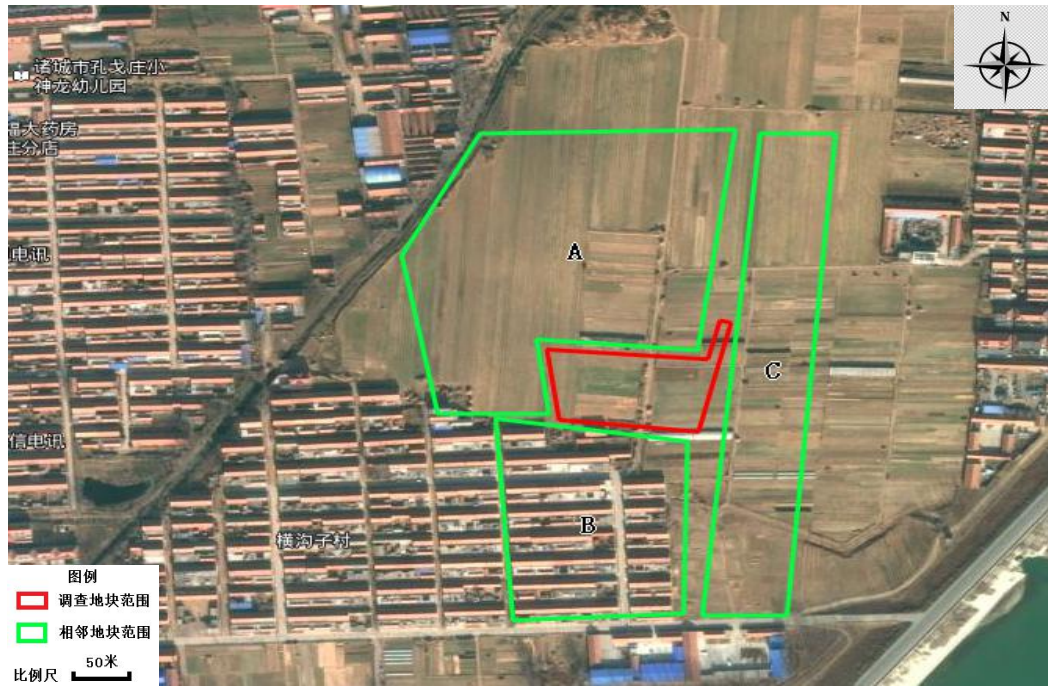
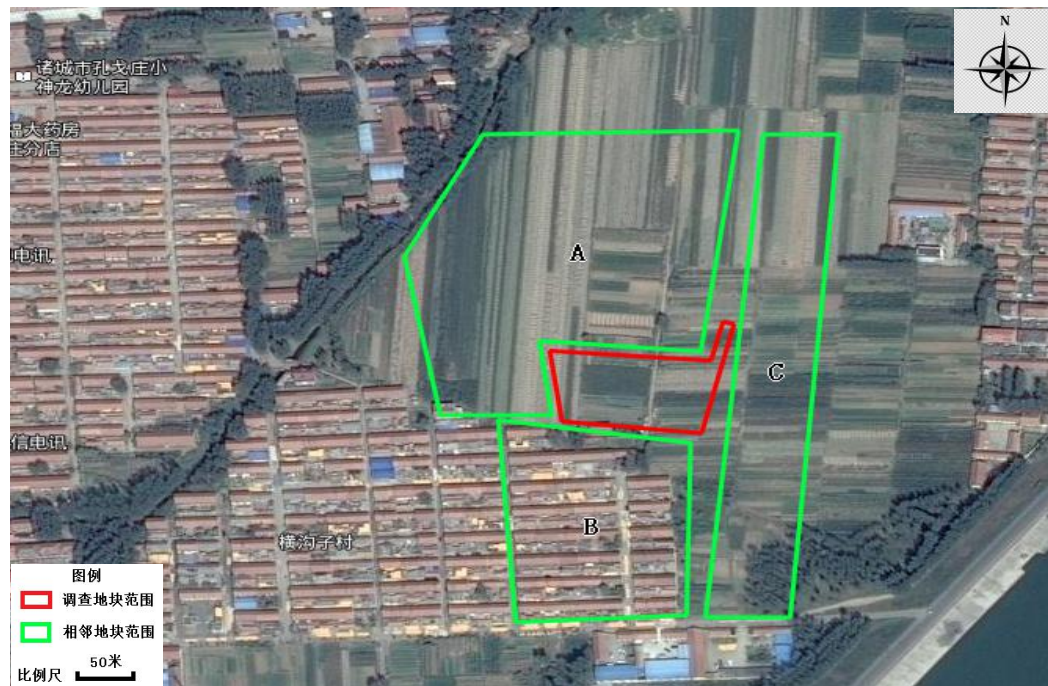
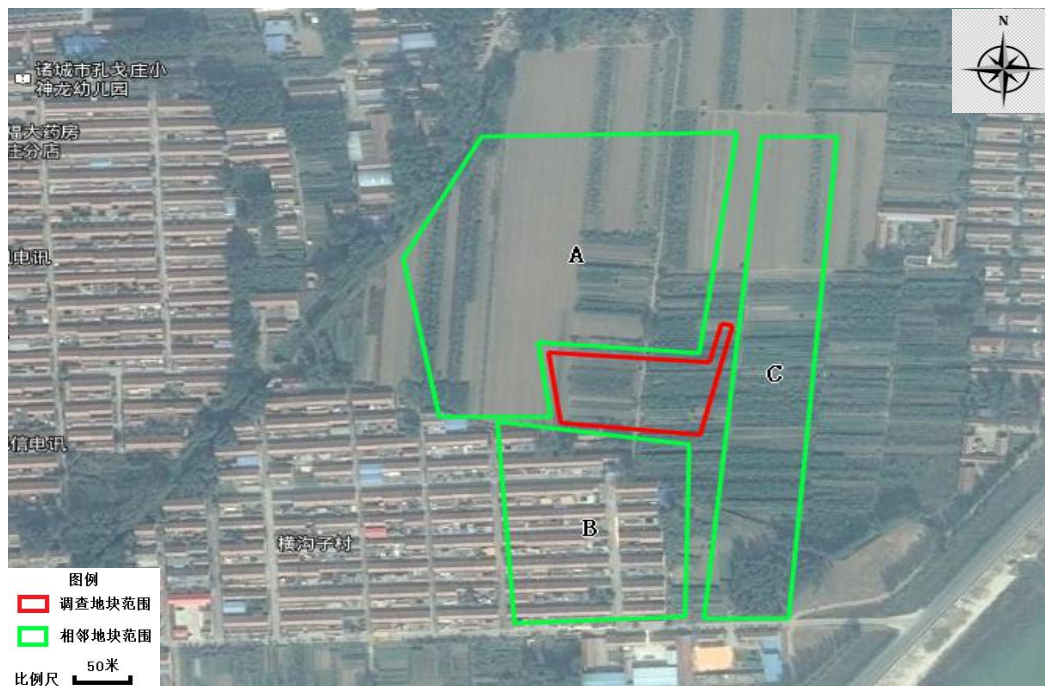
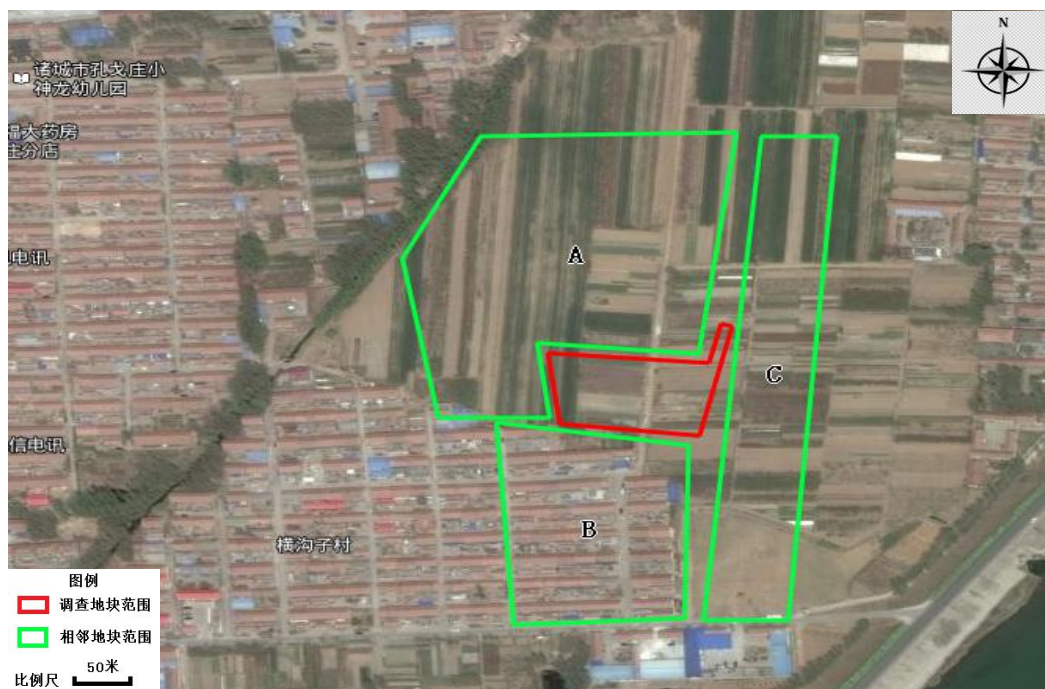
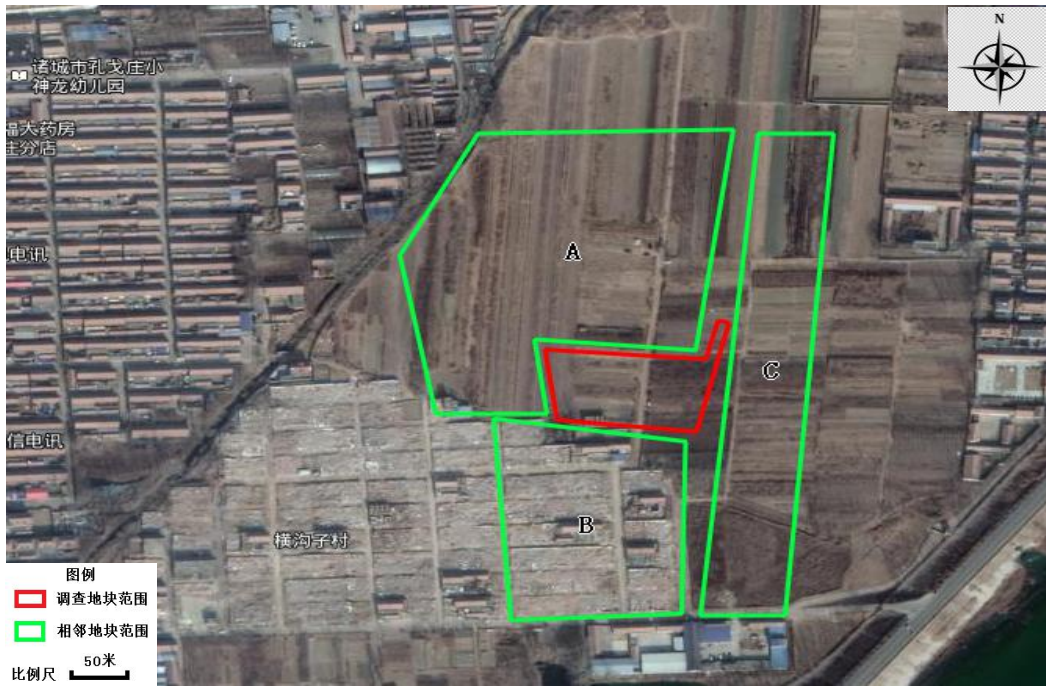
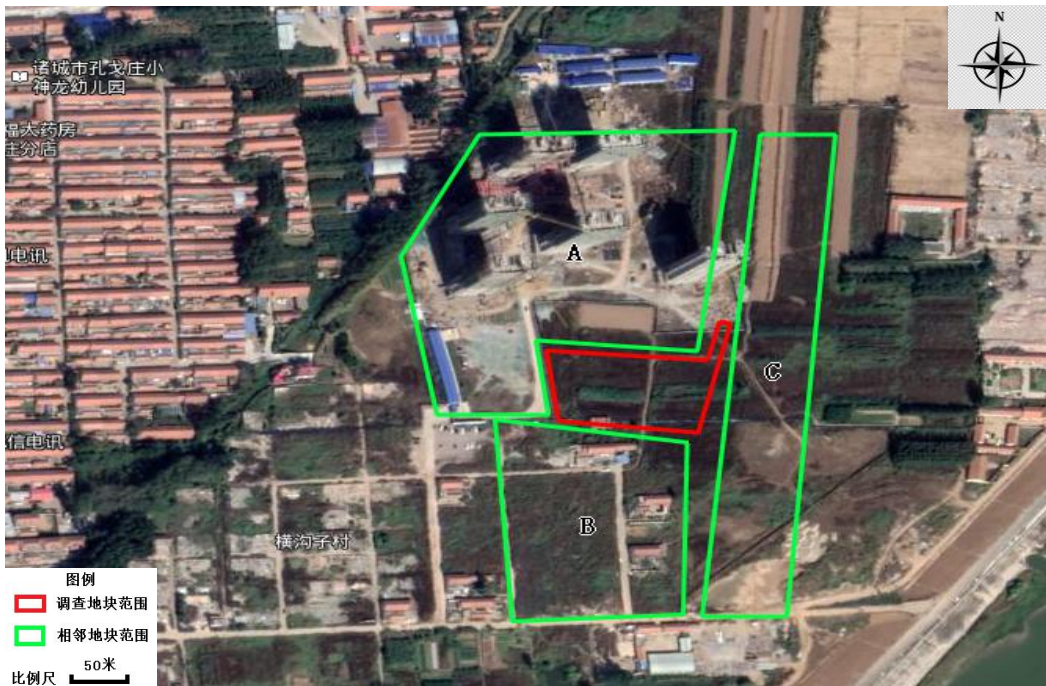
根据现场踏勘和有关人员访谈，诸城市横沟子、南三里庄安置区用地地块相邻地块开发建设前为横沟子村住宅和农用地，其使用历史情况见表3.4-1，相邻地块不同历史时期遥感影像图（2006年-至今）见图3.4-1。

序号	位置关系	土地用途	时间
A	W、N	横沟子村农用地	2019年6月之前
		回迁安置小区	2019年6月至今
B	S	横沟子村住宅	2017年7月之前
		住宅拆迁后荒废	2017年7月至今
C	E	横沟子村农用地	2017年7月之前
		拆迁后未再种植	2017年7月至今

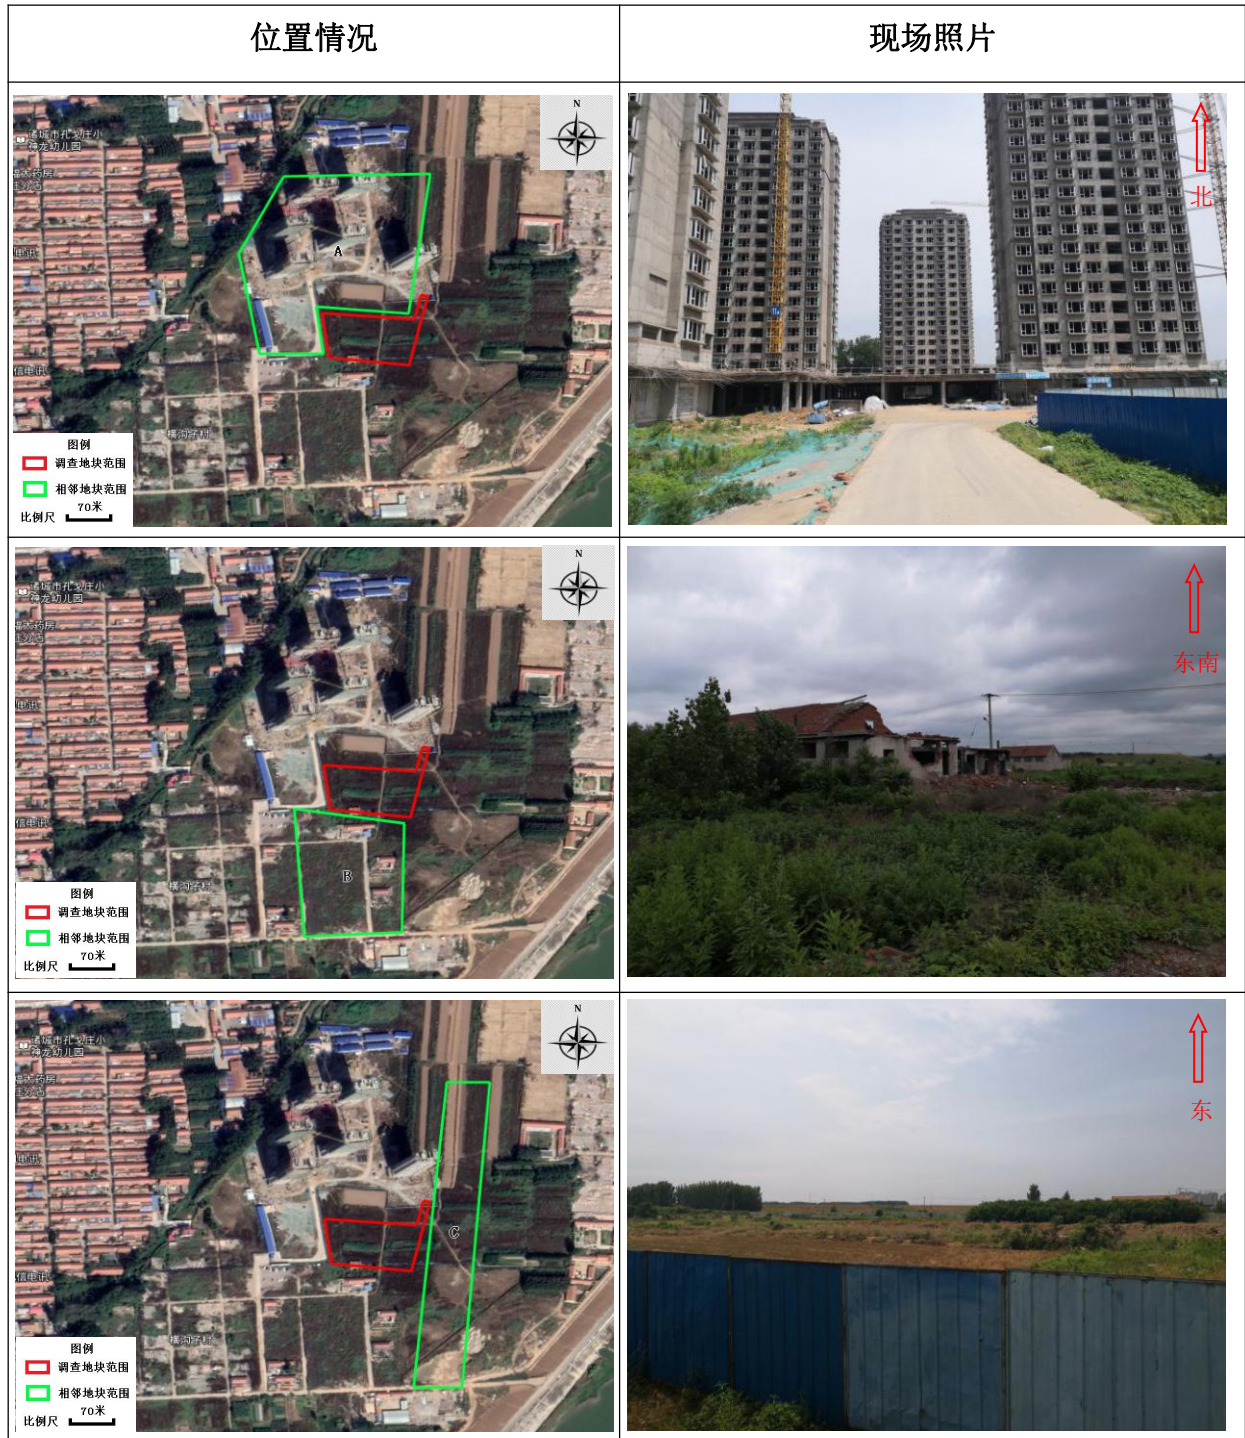
诸城市横沟子、南三里庄安置区用地地块相邻地块西北侧为正在开发的楼房建筑工地；南侧为横沟子村原住宅区，2017年7月拆迁后至今一直荒废；东侧为横沟子村农用地，自横沟子村拆迁后该农用地未再进行耕种。相邻地块现场情况见图 3.4-2。

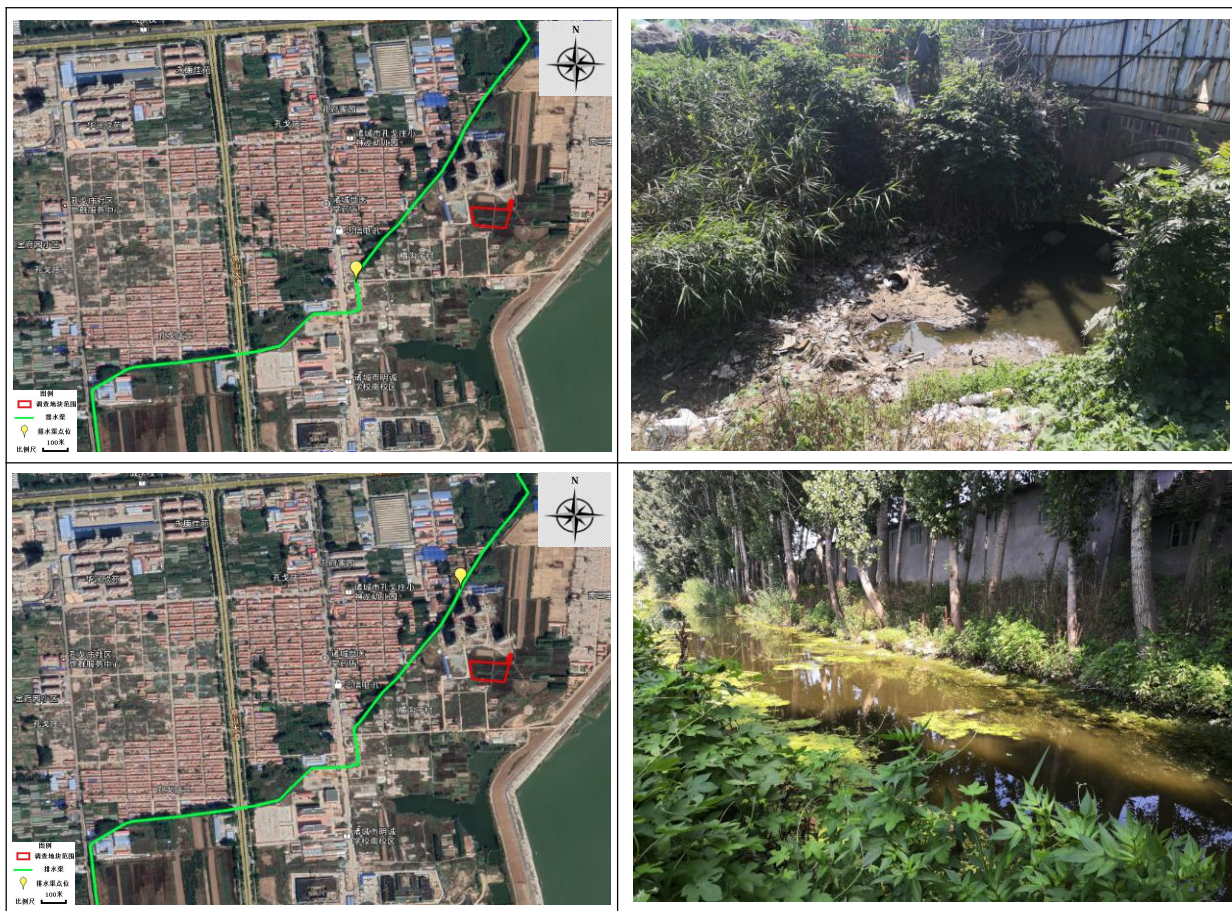
该调查地块西侧 130 米处有一排水渠，其主要功能为疏导周边村庄下雨时的雨水，无工业废水排入。我单位调查人员对此排水渠进行现场踏勘时发现其水质较清且未闻到异味。同时因调查地块位于排水渠东侧靠近三里庄水库，依靠水库

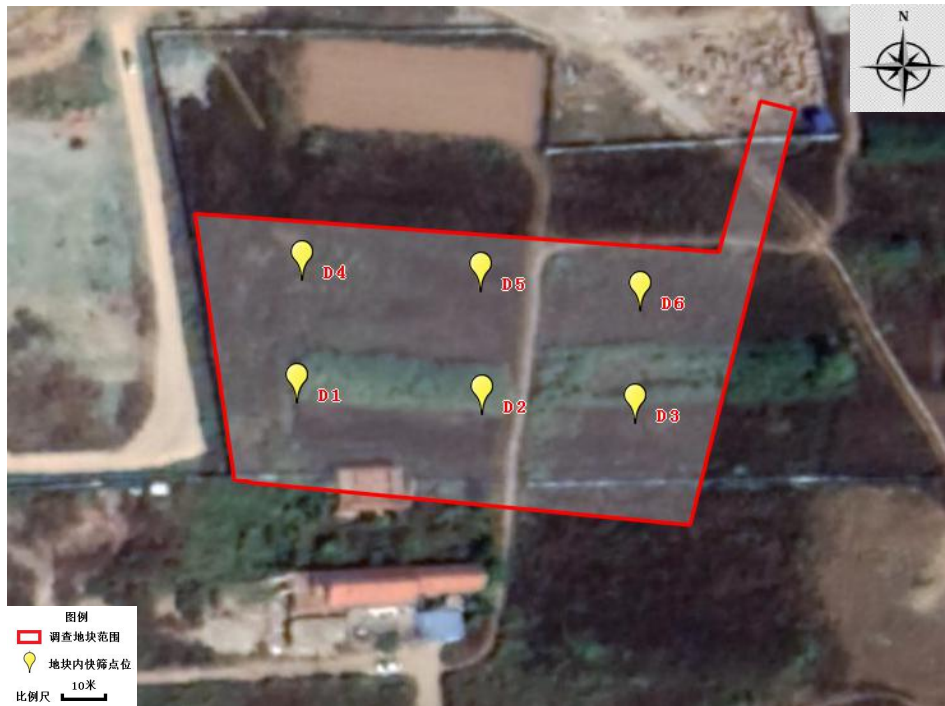
图 4.2-2 地块内快速检测点位图

本次现场踏勘结合现场快检设备 PID、XRF 对本地块表层土进行了现场快速检测分析。本次快速检测主要目的为了解地块内现状表层土的污染状况。在该调查地块内共选取 6 个检测点位，分别位于本地块的西北侧、西南侧、东北侧、东南侧、中部北侧和中部南侧。地块现场快速检测点位见图 4.2-2，经现场快速检测结果分析，该地块现状表层土无污染。地块内快筛点位现场检测情况见表 4.2-5，点位快速检测结果见表 4.2-6，

经过现场踏勘，地块内无明显污染物及污染痕迹。现场采样过程中，未发现样品有明显的污染状况，各样品 PID 测试数据结果普遍较低，检测数据浓度均低于 1ppm，XRF 检测数据达到《土壤环境质量 建设用地土壤污染风险管控标准》（GB36600-2018）表 1 中第一类用地筛选值要求。

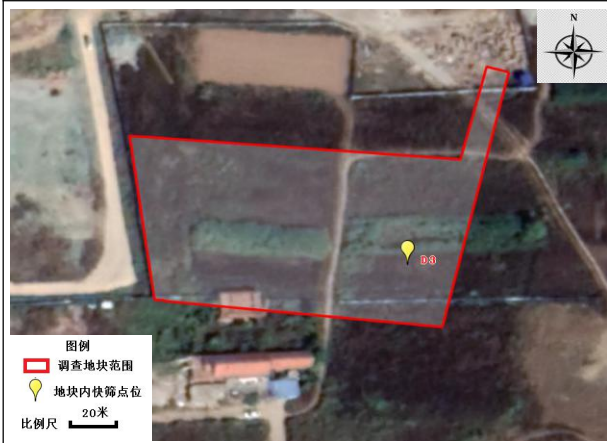
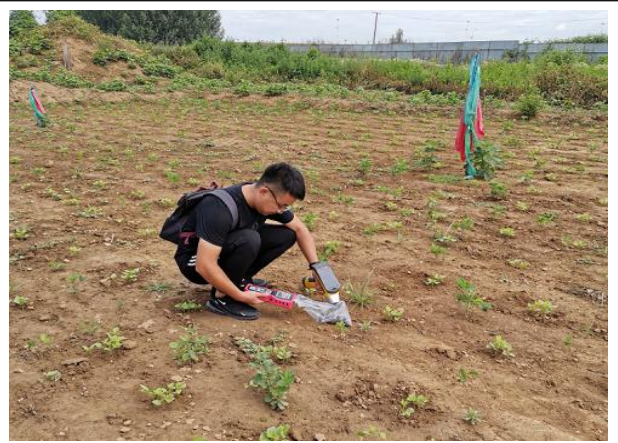
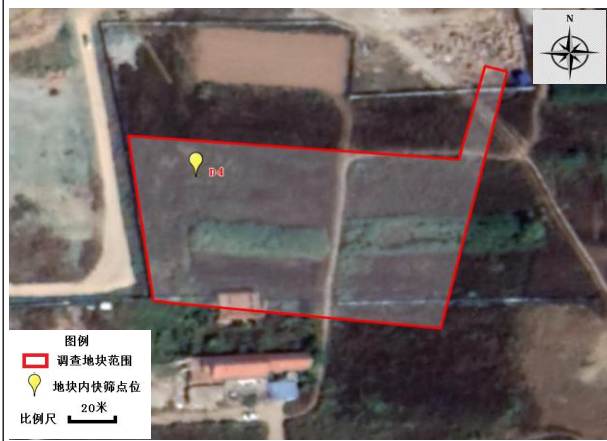
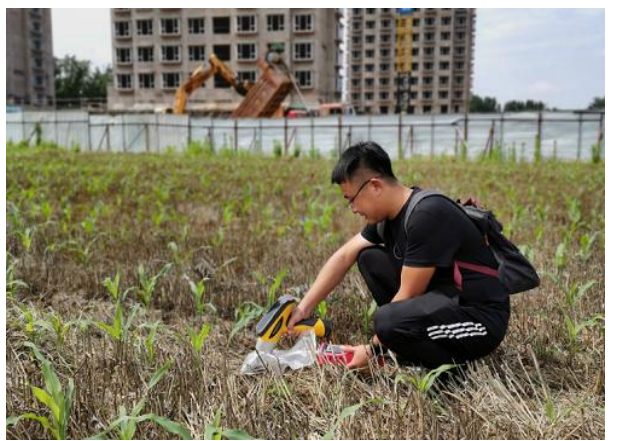
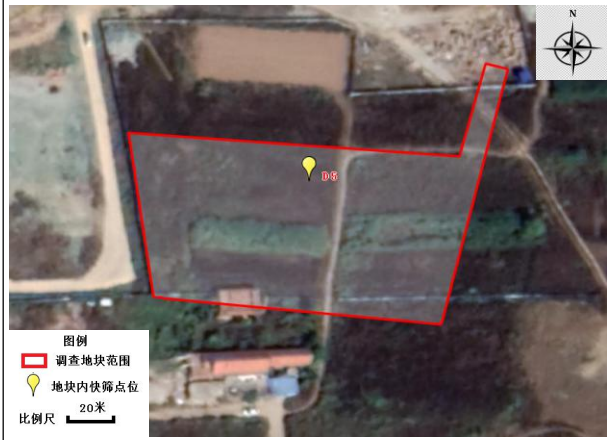
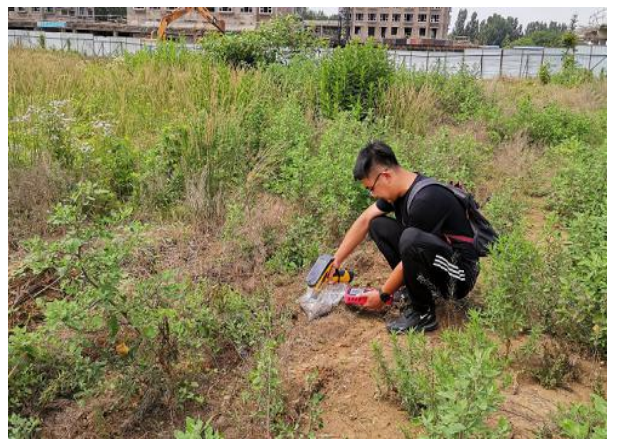
表 4.2-5 地块内快筛点位现场检测情况表

快检点 位编号	点位位置	快速检测结果												
		XRF (ppm)												PID (ppm)
		砷	筛选值	镉	筛选值	铜	筛选值	铅	筛选值	汞	筛选值	镍	筛选值	
D1	地块西南侧	9.5	20	0.15	20	30.9	2000	15.3	400	0	8	34.8	150	0.045
D2	地块中部南侧	8.1	20	0.16	20	14.8	2000	20.8	400	0	8	33.7	150	0.105
D3	地块东南侧	8.6	20	0.16	20	24.0	2000	29.0	400	0	8	28.3	150	0.097
D4	地块西北侧	8.9	20	0.16	20	18.0	2000	24.8	400	0	8	29.8	150	0.008
D5	地块中部北侧	8.2	20	0.14	20	18.5	2000	23.2	400	0	8	26.8	150	0.135
D6	地块东北侧	7.4	20	0.17	20	18.8	2000	26.2	400	0	8	28.0	150	0.045
