坊子区祥凤路以东、
崇文街以南凤翔学校项目地块
土壤污染状况调查报告

委托单位：潍坊市生态环境局坊子分局

编制单位：潍坊优特检测服务有限公司

二〇二一年七月

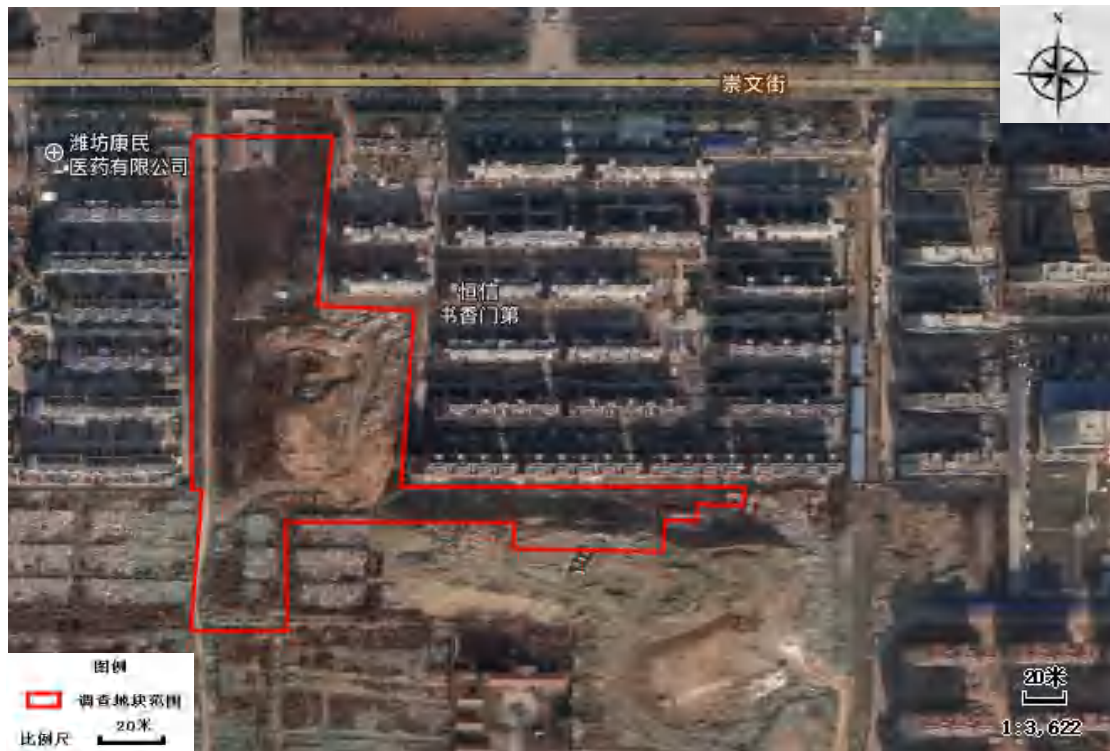
图 2.2-1 地块调查范围示意图

本次土壤污染状况调查地块为范围为坊子区凤凰街道凤翔学校项目地块，地块位于坊子区祥凤路以东，崇文街以南，恒信崇文湖小区以北，恒信书香门第小区以西。该地块整体呈多边形，总调查面积为 37780.68 平方米，具体调查范围见图 2.2-1，宗地图见图 2.2-2，地块拐点坐标见表 2.2-1。

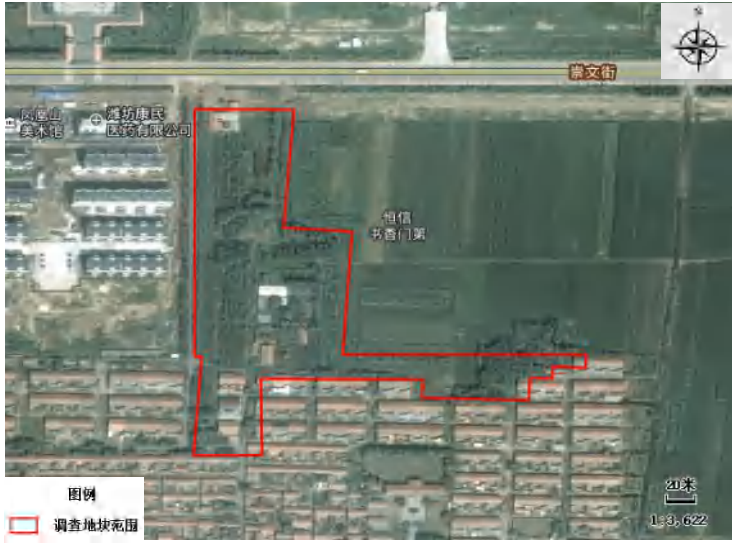
<p>2011.4.4</p>	<p>该区域荒废，不再种植农作物，当地村民种植绿化景观树木。</p>

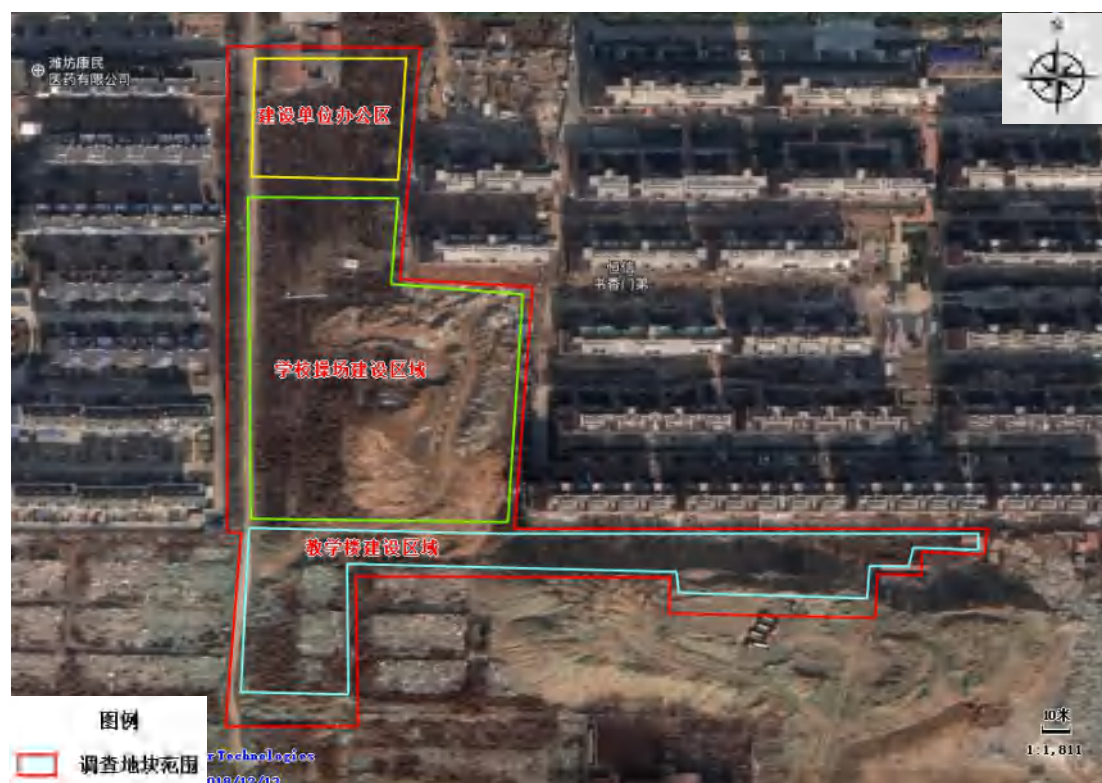
图 3.3-2 勘察期间调查地块内区域功能布置情况图

至我单位现场踏勘时，坊子区祥凤路以东、崇文街以南凤翔学校项目地块内凤翔学校项目已处于建设阶段。调查地块内东侧和南侧正在进行教学楼建设；北侧为施工人员办公和生活区；西侧为道路（祥凤路），中间部分为学校操场建设位置正在进行操场地面平整。勘察期间调查地块内区域功能布置情况见图 3.3-2，地块现状见图 3.3-3。

现场踏勘期间调查地块内教学楼建设区域内凤翔学校教学楼已基本建设完成，教学楼共建设 4 层，正在进行外墙保温处理，地面、路面已完成硬化处理；教学楼北侧操场正处于地面平整阶段，平整地面使用土壤为教学楼建设过车地基下挖产生的土方；操场北侧区域为施工方临时搭建的工棚用于办公、居住使用。

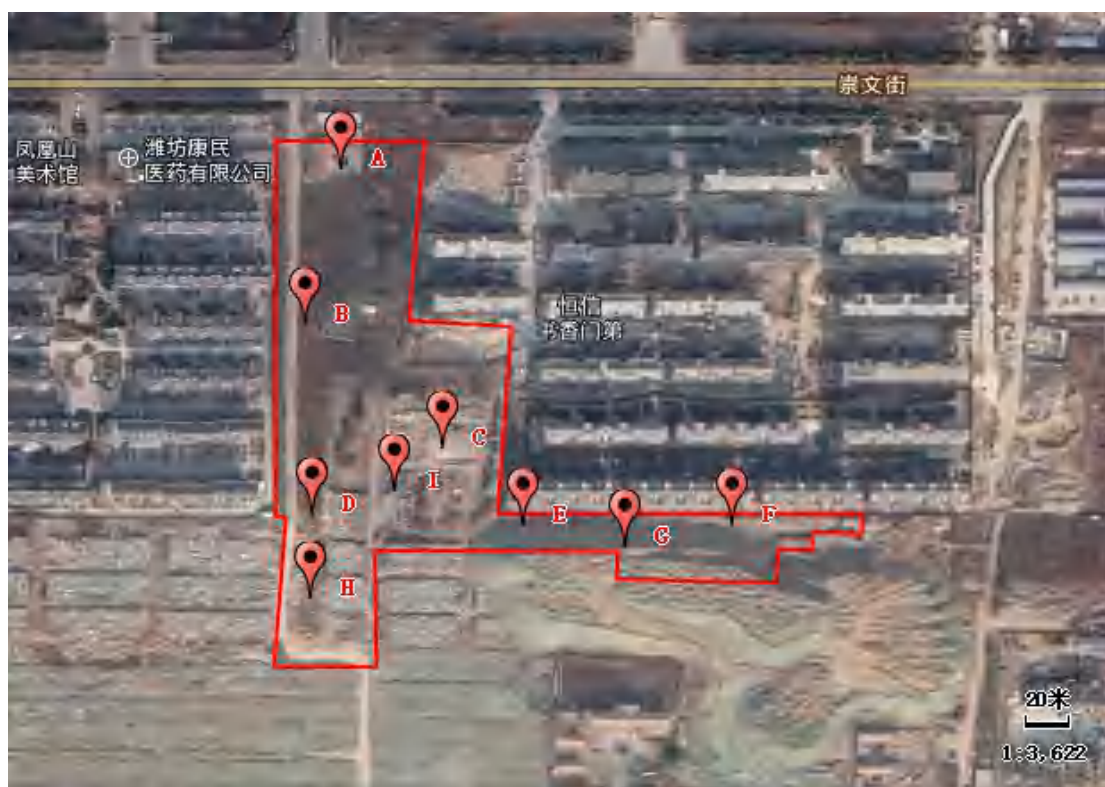
图 4.2-1 地块内快速检测点位图

本次现场踏勘结合现场快检设备 PID、XRF 对本地块表层土进行了现场快速检测分析。本次快速检测主要目的为了解地块内现状表层土的污染状况。本次现场快速检测根据调查地块历史使用情况和现场建设情况，将快筛点位主要选在原地块内宅基地所在区域和教学楼建设过程周边施工材料暂存处，共选取 9 个检测点位。因调查地块四周均已开发为住宅小区，故本次对找点选取调查地块西南侧 800 米处虞河边未开发区域，选取对照点 1 个。边地块现场快速检测点位见图 4.2-1，点位快速检测结果见表 4.2-2，地块内快筛点位现场检测情况见图 4.2-3，快筛点位信息见表 4.2-3。
